Ergebnisbericht.

Bericht-Nr.: **EB 1721072-A**
 Erstelldatum: **20.08.2018**

Inhalt des Auftrages	Salzsprühnebelprüfung nach DIN EN ISO 9227-NSS
Prüfmuster/Probenmaterial	100 Betonschrauben TSM BC SB
Auftragsdatum	04.07.2017
Probeneingang	16.11.2017
Bestell-/Auftragsnummer	170704
Prüfzeitraum	19.01.2018 - 07.08.2018
Bearbeiter	Patrick Ulbrich, Tel. 0911 655 5205
Ergebnis	Beständigkeit gegen neutralen Salzsprühnebel nach DIN EN ISO 9227-NSS, bei einer Einstufung der Korrosionsbelastung in C5 high nach DIN EN ISO 12944-6

Das Kompetenzzentrum Oberflächentechnik wurde beauftragt an zinklamellenbeschichteten Betonschrauben eine Korrosionsprüfung nach DIN EN ISO 9227-NSS durchzuführen. Die Korrosionsbelastung wird in C5 high nach DIN EN ISO 12944-6 eingestuft. Die Schutzdauer des Beschichtungssystems ist auf >50 Jahre festgelegt.

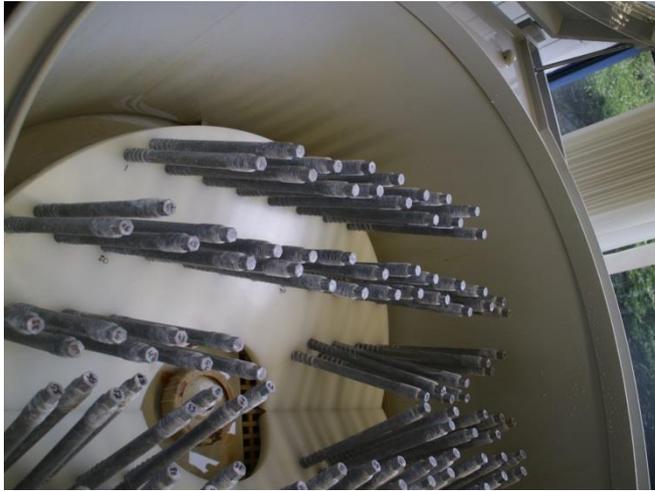
Bild 1
Einlagerung

Prüfdurchführung	
Neigungswinkel der Oberflächen	Einlagerung siehe Bild 1
Schutzmaßnahmen	Keine speziellen Schutzmaßnahmen mit Abdecklack erforderlich.
Herstellung der Proben	Das Probenmaterial wurde vom Auftraggeber ausgewählt und zur Verfügung gestellt.
Wechsel von Probenpositionen	Es wurden ein Wechsel der Probenpositionen vorgenommen
Reinigungsverfahren nach der Beanspruchung	Abspülen mit VE-Wasser
Bewertung	Optische Auswertung

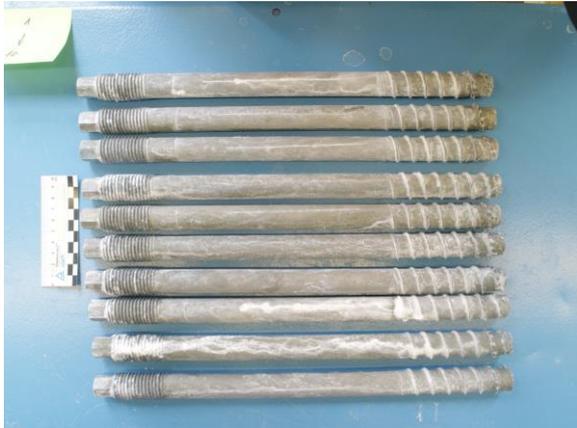
Bild 2
Prüfmuster 1-10
Nach 4800 Stunden Salzsprühnebelprüfung

Alle 100 Betonschrauben zeigen Zinkkorrosion. Die Korrosionsbeständigkeit des Grundmaterials der Betonschrauben ist nach 4800 Stunden neutralen Salzsprühnebeltest nach DIN EN ISO 9227-NSS bei allen 100 Bauteilen gegeben. Dies entspricht nach DIN EN ISO 12944-6 einer Schutzdauer von >50 Jahren.

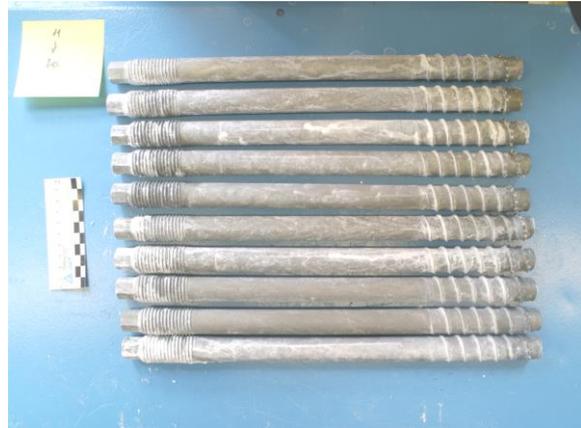
Bild 3
Prüfmuster 11-20
Nach 4800 Stunden Salzsprühnebelprüfung

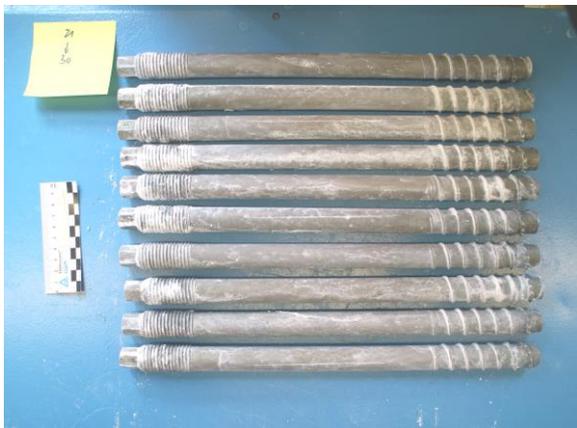
Bild 4
Prüfmuster 21-30
Nach 4800 Stunden Salzsprühnebelprüfung

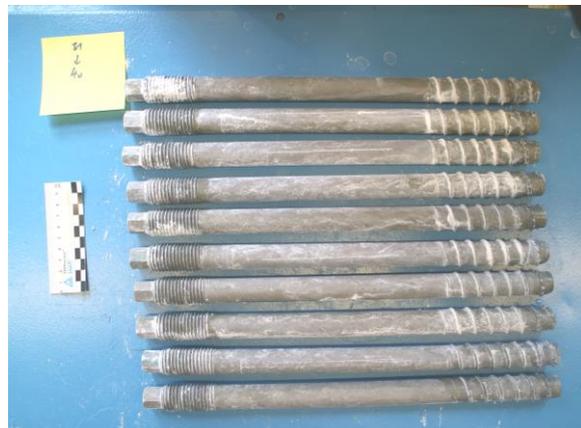
Bild 5
Prüfmuster 31-40
Nach 4800 Stunden Salzsprühnebelprüfung

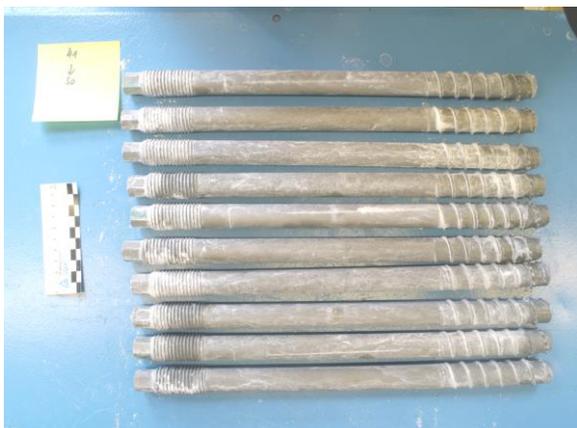
Bild 6
Prüfmuster 41-50
Nach 4800 Stunden Salzsprühnebelprüfung

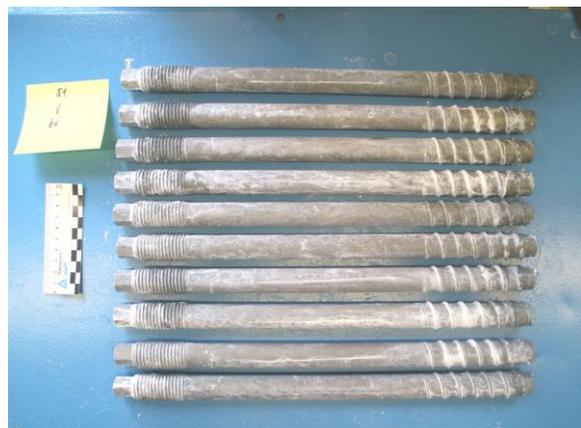
Bild 7
Prüfmuster 51-60
Nach 4800 Stunden Salzsprühnebelprüfung

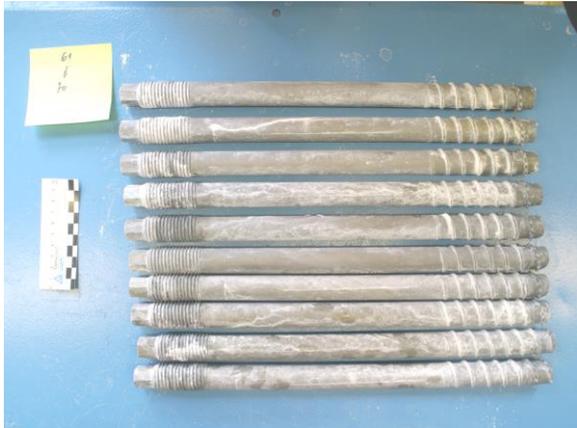
Bild 8
Prüfmuster 61-70
Nach 4800 Stunden Salzsprühnebelprüfung

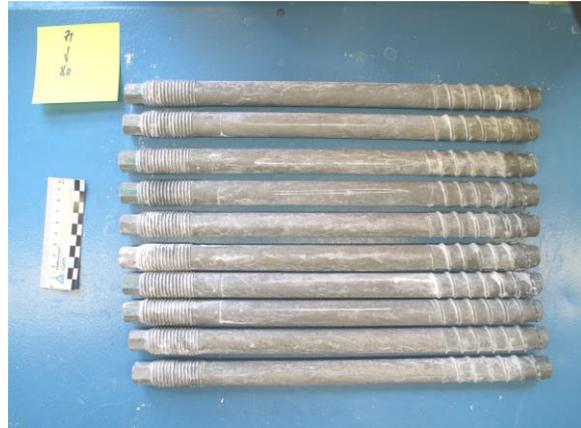
Bild 9
Prüfmuster 71-80
Nach 4800 Stunden Salzsprühnebelprüfung

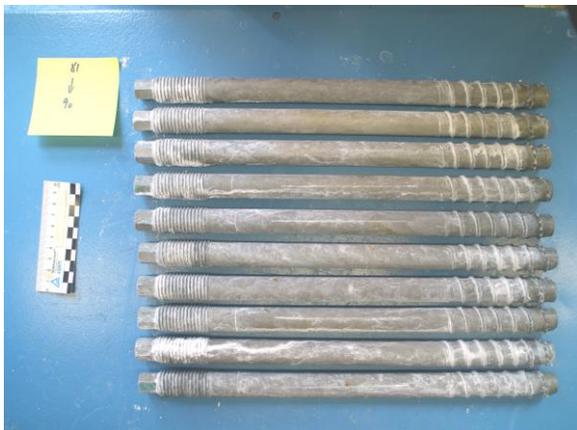
Bild 10
Prüfmuster 81-90
Nach 4800 Stunden Salzsprühnebelprüfung

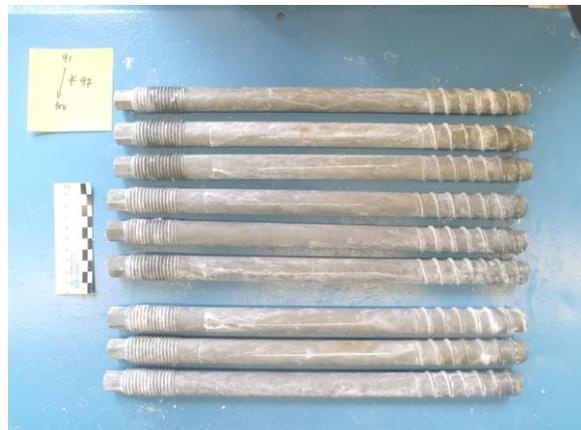
Bild 11
Prüfmuster 91-100, ohne Prüfteil 97
Nach 4800 Stunden Salzsprühnebelprüfung
